ÉTUDE DE CAS

# Restauration d'une incisive centrale avulsée

## Rapport de cas

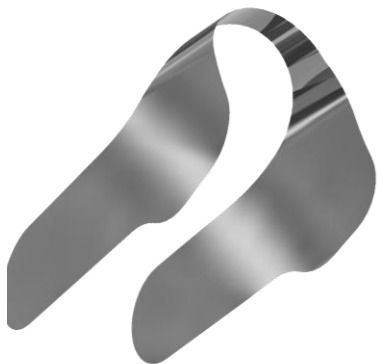
### **Unica**

matrices antérieures en acier  
inoxydable

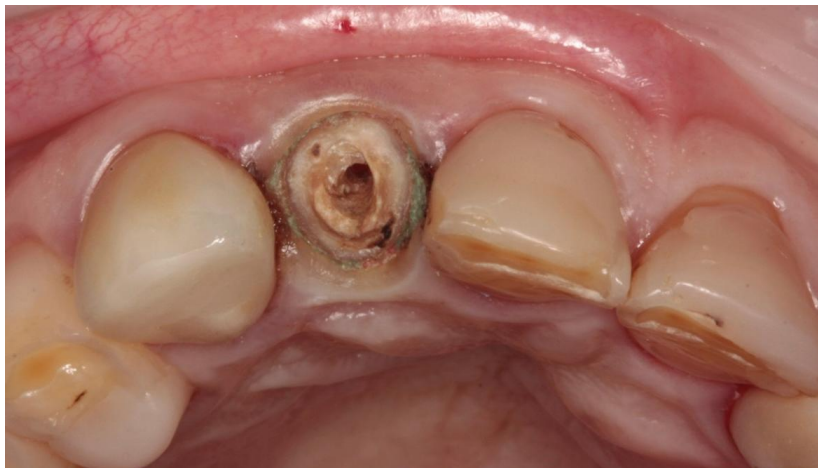
01

Situation préopératoire, vue occlusale, montrant l'incisive latérale fracturée

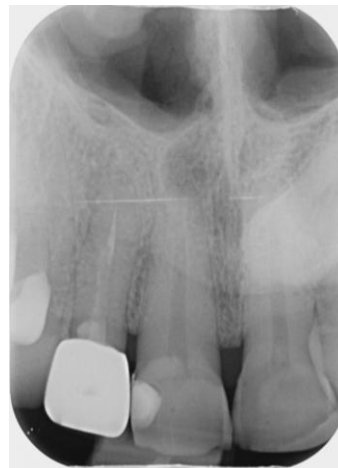
02

Radiographie préopératoire après repositionnement temporaire de la dent fracturée 12.

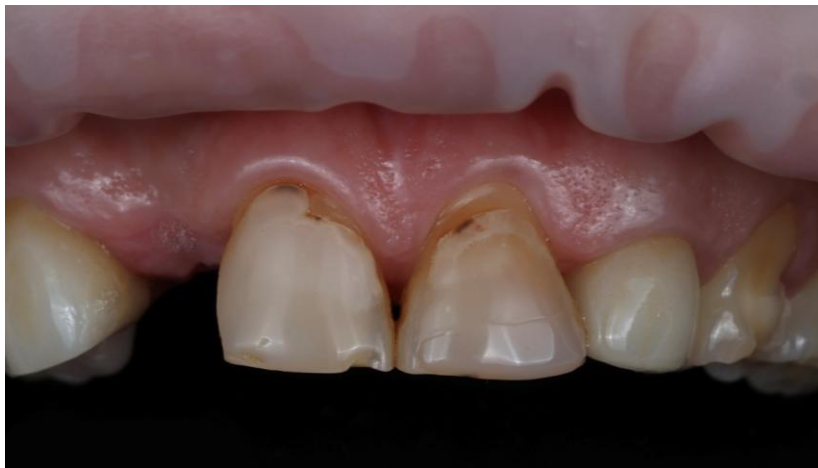
03

Après l'extraction de la dent non récupérable, la patiente, en attente de cicatrisation osseuse pour la pose d'un implant au niveau de la dent 12, a demandé un remplacement esthétique des composites datés et infiltrés au niveau des dents 11 et 21.

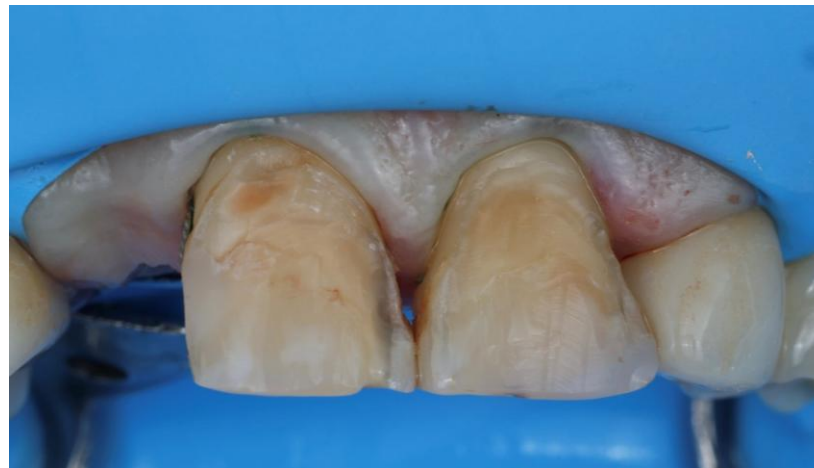
04

Isolation du champ opératoire par la technique de la digue ouverte ; cette technique permet d'accéder facilement à la zone cervicale des dents à restaurer, ce qui facilite l'utilisation des matrices Polydentia Unica Anterior et des fils rétracteurs.

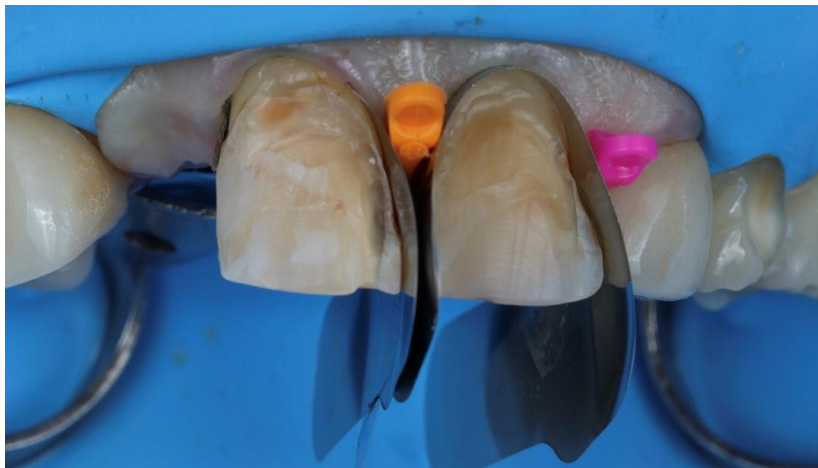
05

Positionnement des matrices Polydentia Unica Anterior en combinaison avec myWedges. La polyvalence des matrices Unica Anterior permet de les utiliser même lorsque la dent adjacente est absente, comme dans le cas de la dent 11, en coupant la matrice en deux et en la stabilisant uniquement au point de contact où la dent adjacente est présente.

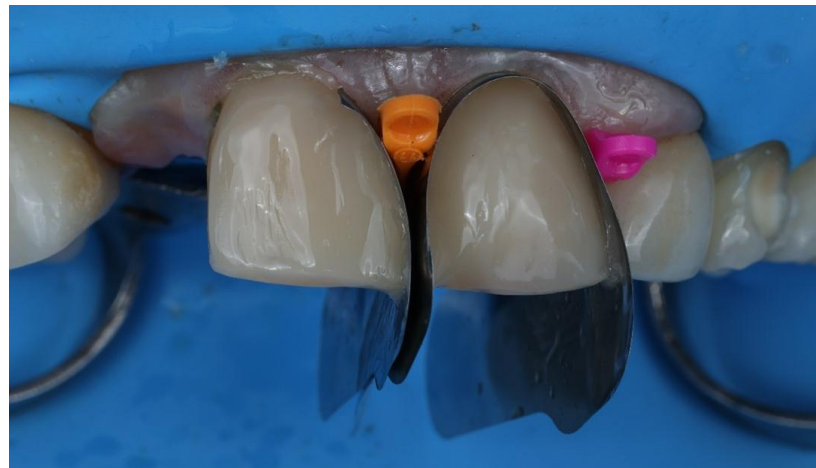
06

Stratification progressive du composite (dentine/incisal/émail) afin d'obtenir une restauration esthétique en composite direct.

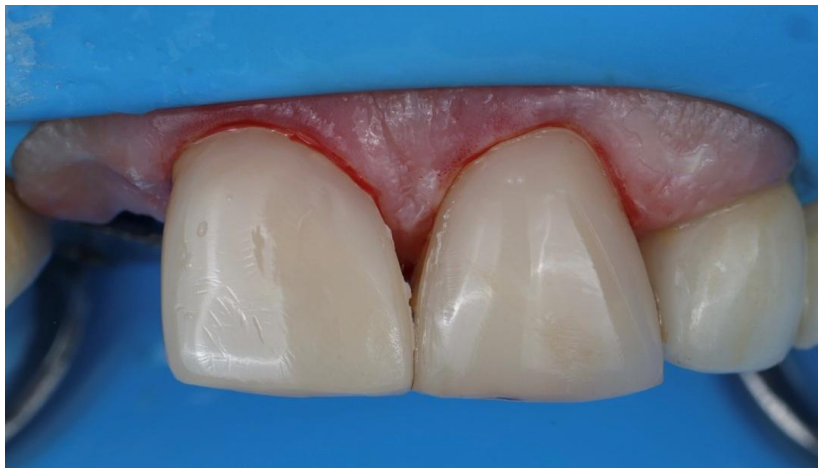
07

Après avoir retiré les matrices, les coins et les fils rétracteurs, nous sommes prêts à terminer et à polir les restaurations.

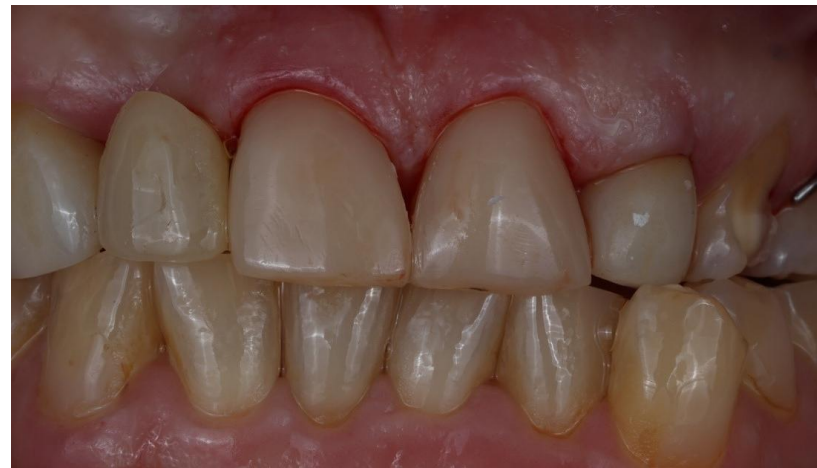
08

Résultat final après retrait de la digue en caoutchouc

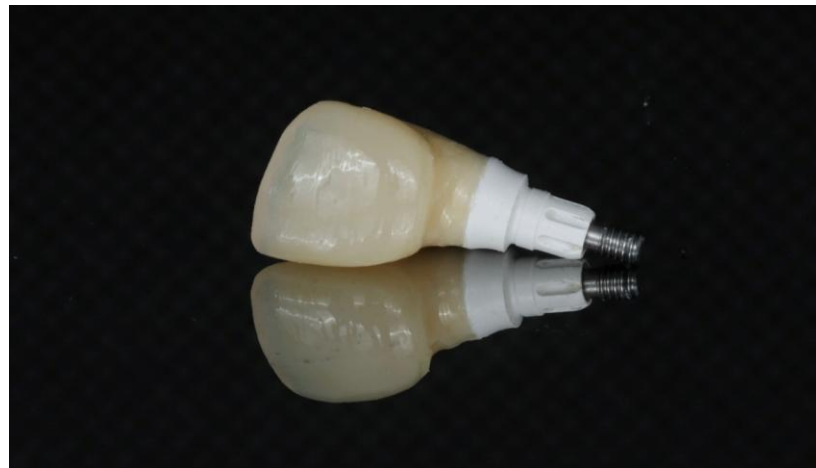
12

Couronne provisoire avant la livraison 3 heures seulement après la chirurgie implantaire sur la dent manquante 12.

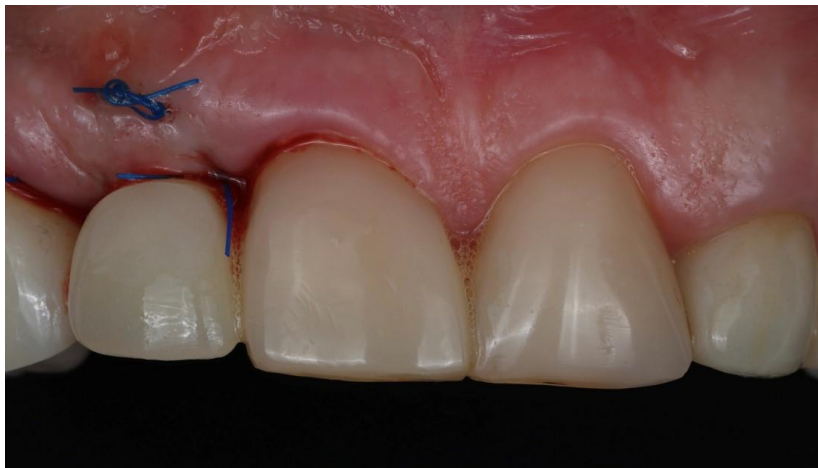
13

Mise en place d'une couronne provisoire vissée au niveau de l'implant i12 et résultat final des restaurations hautement esthétiques aux niveaux 11 et 21.

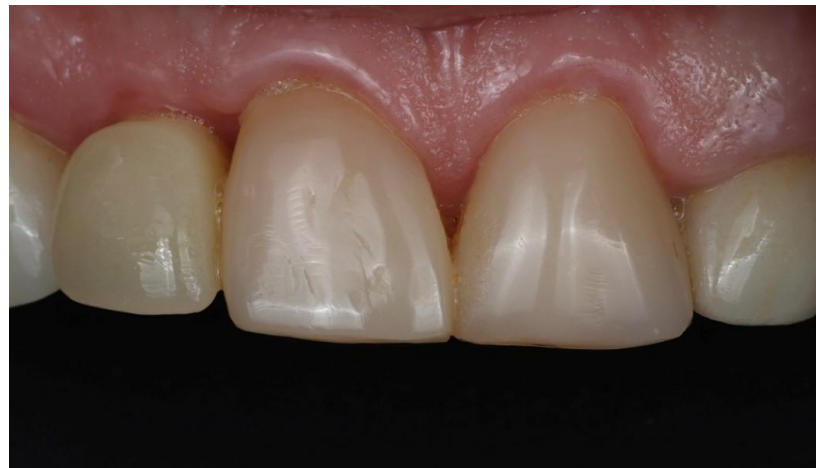
14

suivi à 2 semaines des restaurations 11 et 21 et de la dent manquante 12.

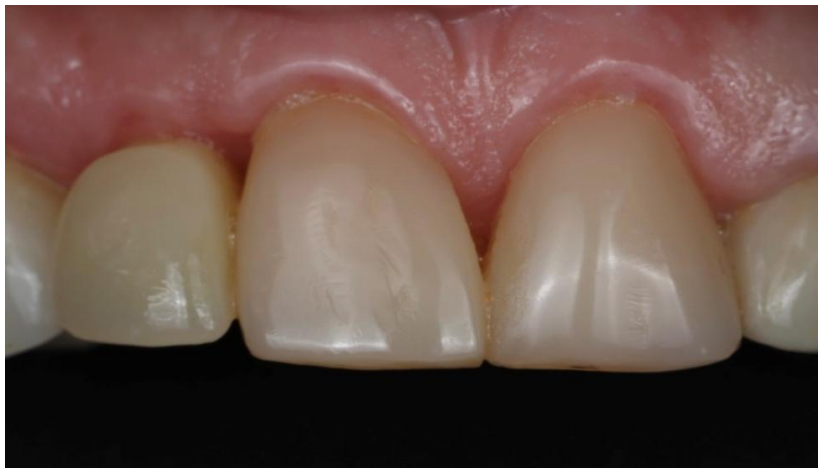
15

Retrait de la digue en caoutchouc, situation de pré-polissage.

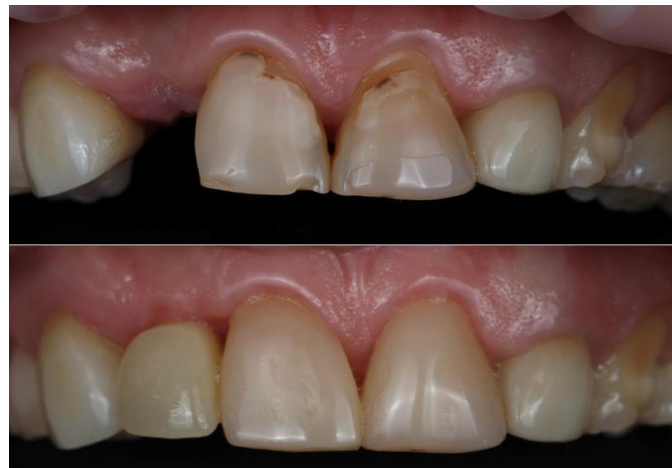
16

Résultat initial et final.
